Wenn Holz rostet

Im klassischen Holz yachtbau wurde auch immer Metall verbaut. Das führt in späteren Jahren oftmals zu Problemen. Der Bootsbaumeister und Sachverständige Uwe Baykowski von der Kieler Yacht Club-Werft hat sich häufig mit dem Problem beschäftigt.

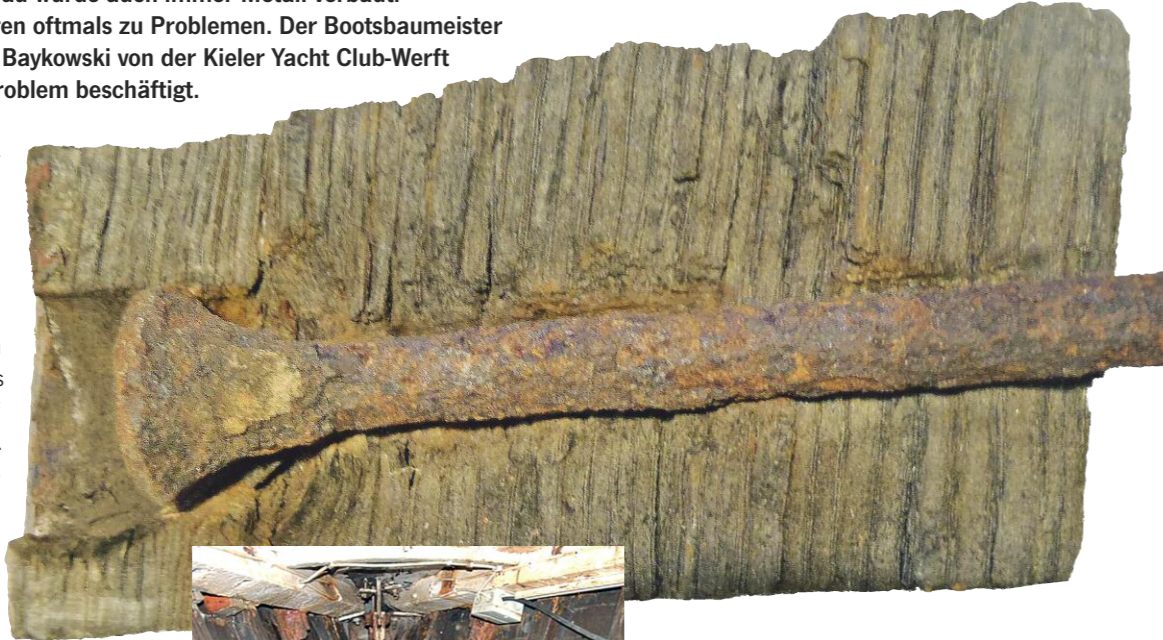
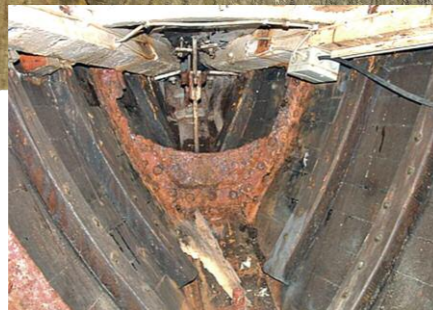
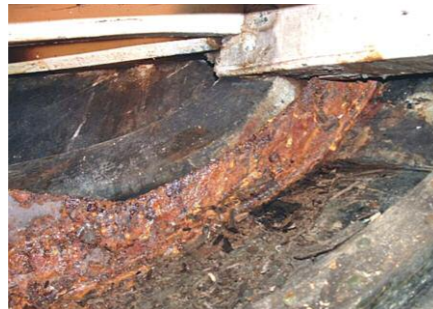
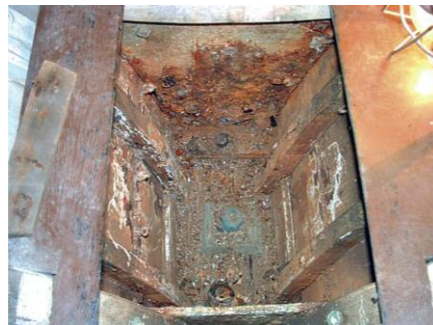
Sieht nicht gut aus, wenn Eisen im Holz korrodiert. Oben ein Stumpfbolzen, Blicke in die Bilge mit Stahlbodenwangen und Spanten aus Metall. Von außen ist die für die Festigkeit gefährliche Korrosion in der Regel nicht zu erkennen.

bänden verschwinden. Eichenholz enthält Gerbsäure, die aggressiv auf das Metall reagiert; auch die Verzinkung wird langfristig angegriffen, so dass ein Kielbolzen nicht selten unbemerkt durch Korrosion bis zu einer dünnen Nadel zerfressen werden kann. Das entstehende Eisenoxid wirkt nun wiederum aggressiv auf das Holz, das im Bereich der Lochwandung geschädigt wird. Hier entstehen schwarze Verfärbungen und das Holz löst sich langsam auf. Auch die Bodenwangenbolzen sind gefährdet.

Das Prüfen der Bodenwangenbolzen gestaltet sich schwieriger. Sie verbinden die Bodenwangen mit dem Balkenkiel und sind nur zu ziehen, wenn der Ballast abgebaut wird. Hier bietet sich eine Röntgenuntersuchung an. In den meisten Fällen ist es sinnvoller, die alten Bodenwangenbolzen an Ort und Stelle zu lassen und bei Bedarf neue Bolzen aus rostfreiem Stahl daneben zu setzen.
